Les Amis du Domaine de la Brunetterie

Note au sujet de la réhabilitation des Communs

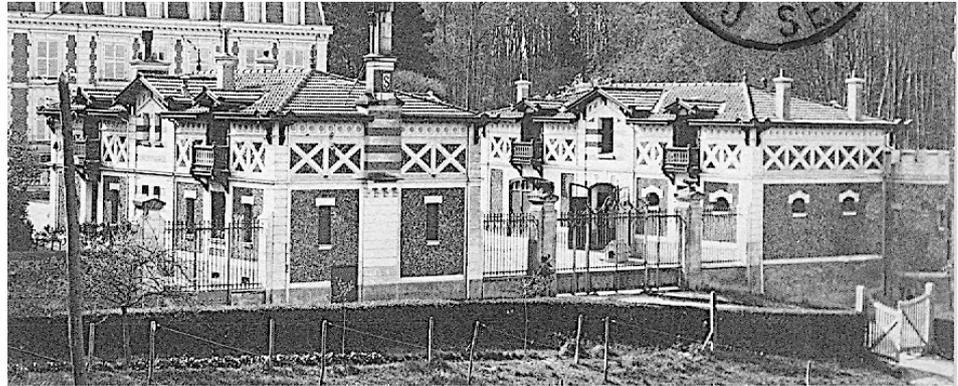
Les bâtiments existants aujourd'hui sont les seuls témoins architecturaux de la propriété Sainton datant de la 2^{ème} moitié du XIX^e siècle. Les Communs sont de bons exemples des utilisations multiples du plâtre

en parement de façade. L'architecture éclectique francilienne de la fin du XIX^e siècle se plaît à mettre en œuvre une grande diversité de matériaux (briques, pierre meulière, pierre de taille, plâtre, bois...).

Afin d'éviter un surcoût pendant la construction de l'édifice, certains matériaux sont factices et réalisés avec du plâtre. Sur les communs d'Orgeval, le plâtre est utilisé pour faire les fausses briques et pour faire les parements blancs imitant de la pierre de taille ou les ornements. Les façades sont complètement enduites de stuc-plâtre, d'un mortier incrusté de pierres meulières.

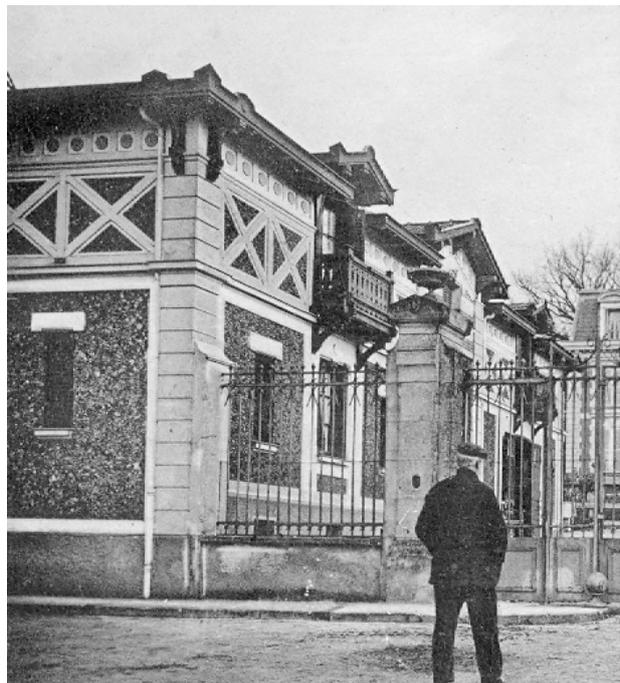
L'architecture évoque le pittoresque de la campagne que les partisans de la villégiature affectionnaient. Les façades sont très chargées d'ornements : croisillons, frises avec disques colorés, fausses briques, fausses pierres, panneaux en rocailles, balcons rustiques en bois... les murs en moellons de pierre sont recouverts de divers enduits :

- Du ciment recouvre aujourd'hui le soubassement (pas à l'origine)
- Un enduit de mortier est incrusté de fragments de pierres meulières
- Un enduit de stuc-plâtre figure des fausses pierres (faux chaînages, croisillons, frises...)
- Un enduit de stuc plâtre rouge (chargé de tuileau) figure des fausses briques
- Le réservoir était une tourelle à créneaux aujourd'hui lacunaire.

Les cartes postales datées de 1904 représentent les édifices des communs dans leur état d'origine, les balcons ont été par la suite tronqués ainsi que les toitures saillantes.

Aujourd'hui, les enduits sensibles à l'eau ne sont plus protégés par la toiture débordante. Ils sont lessivés par les ruissellements d'eau de pluie. Les façades exposées aux flux dominants de Sud-Ouest sont particulièrement dégradées et en voie de disparition.
