## COMPTE RENDU DE VISITE COMMUNS DE

### LA BRUNETTERIE - ORGEVAL

1 MARS 2017

#### RAPPEL DU CONTEXTE DE L'ÉTUDE SUR LES ENDUITS DE FAÇADE AU PLÂTRE

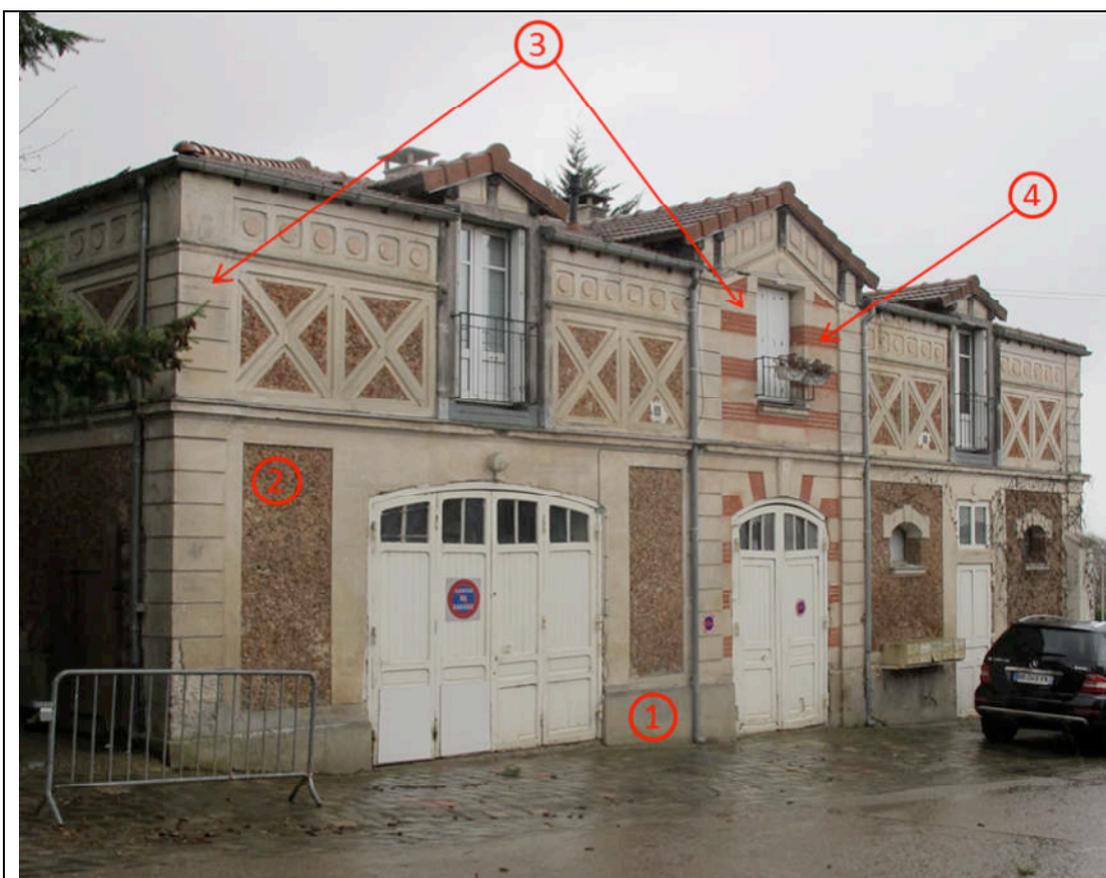
- Un enduit au ciment couvre le soubassement (pas d'origine) (1)
- Un enduit de mortier est incrusté de fragments de pierres meulières (2)
- Un enduit au plâtre blanc figure des fausses pierres (faux chaînages, croisillons, frises...) (3)
- Un enduit au plâtre rouge figure des fausses briques (4)

Figure 1 : Différents enduits, bâtiment Ouest, Façade Est.

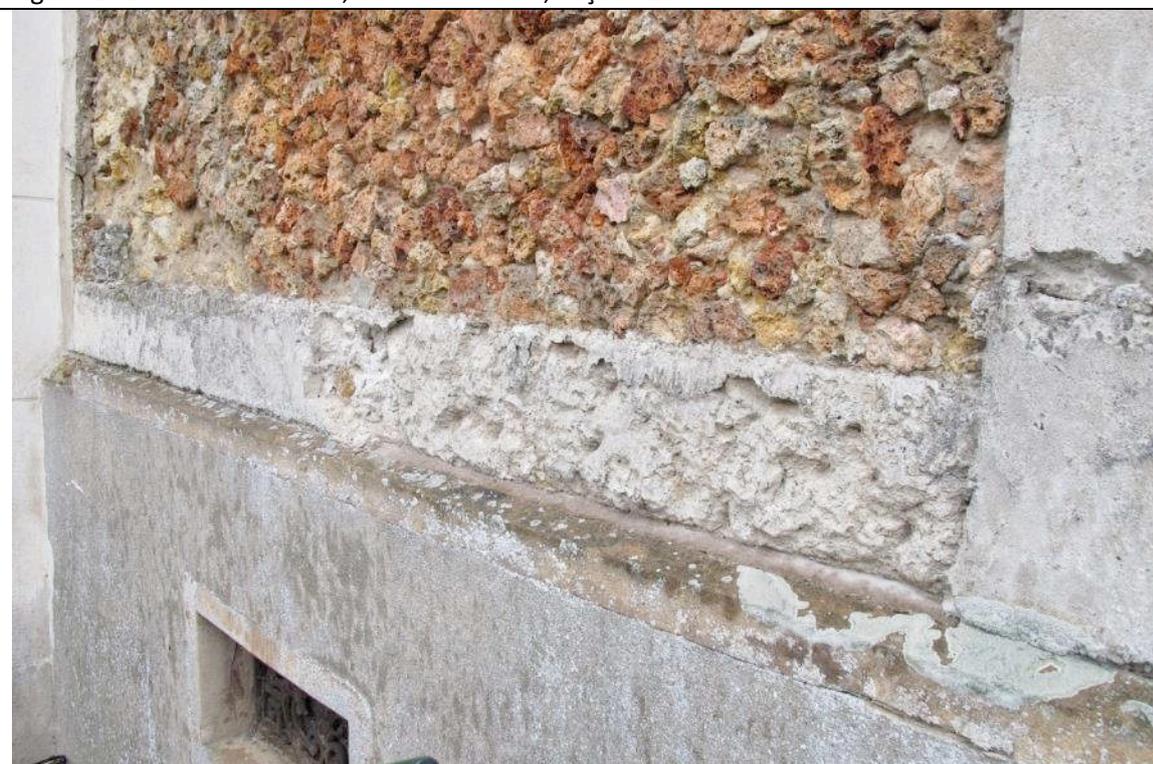
Figure 2 : Soubassement en ciment, encadrement en plâtre (érodé) et enduit en mortier avec fragment de pierre meulière

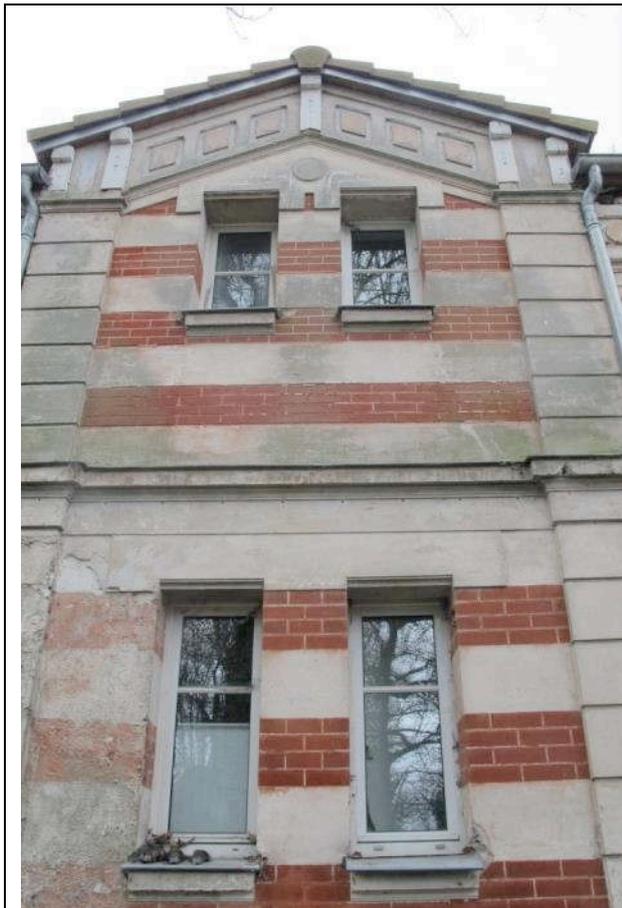
Figure 3 : Façade Est, bâtiment Est, enduit plâtre de fausses briques et de fausses pierres.

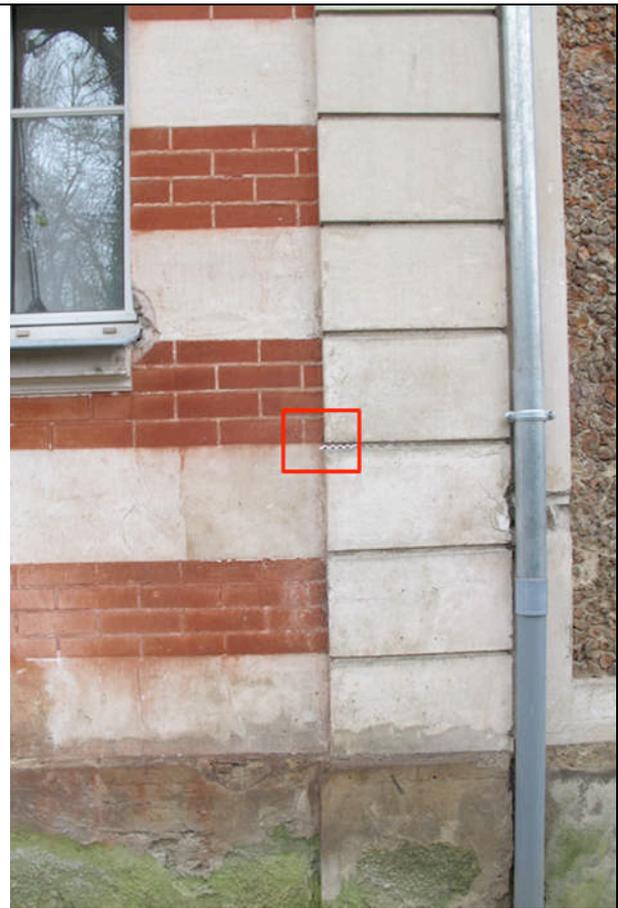
Figure 4: Emplacement du prélèvement sur la façade Est du bâtiment Est

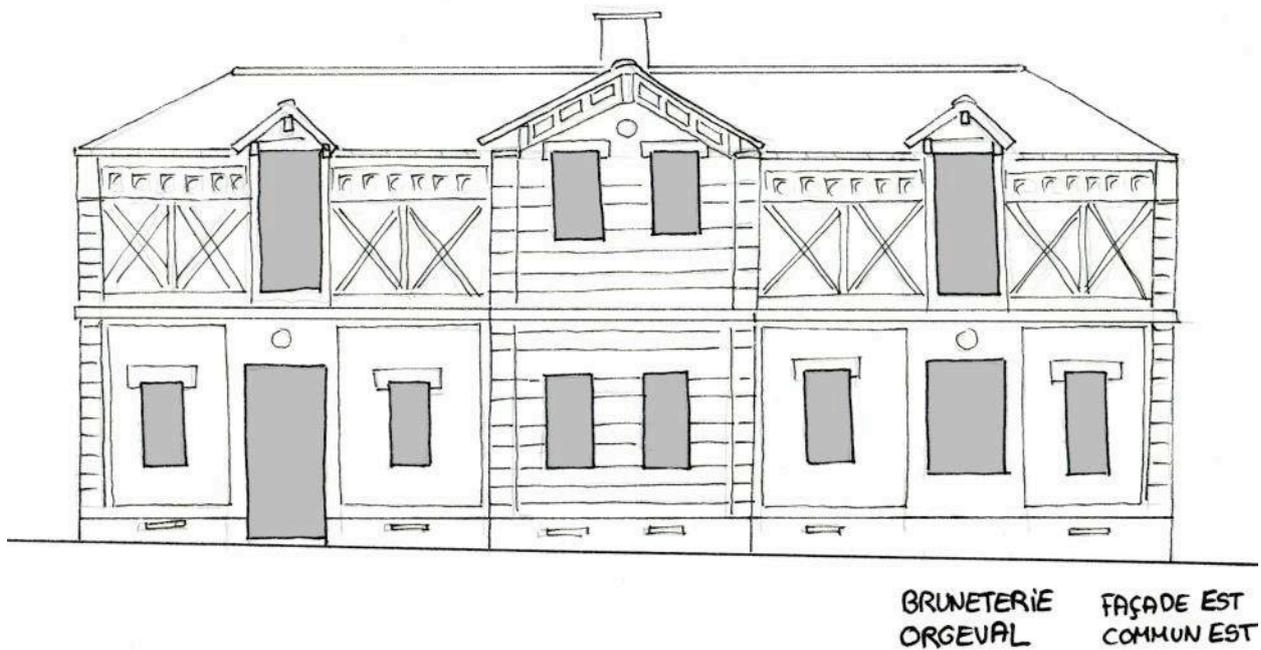
Figure 5 : Façade Est du Commun Est et localisation du prélèvement

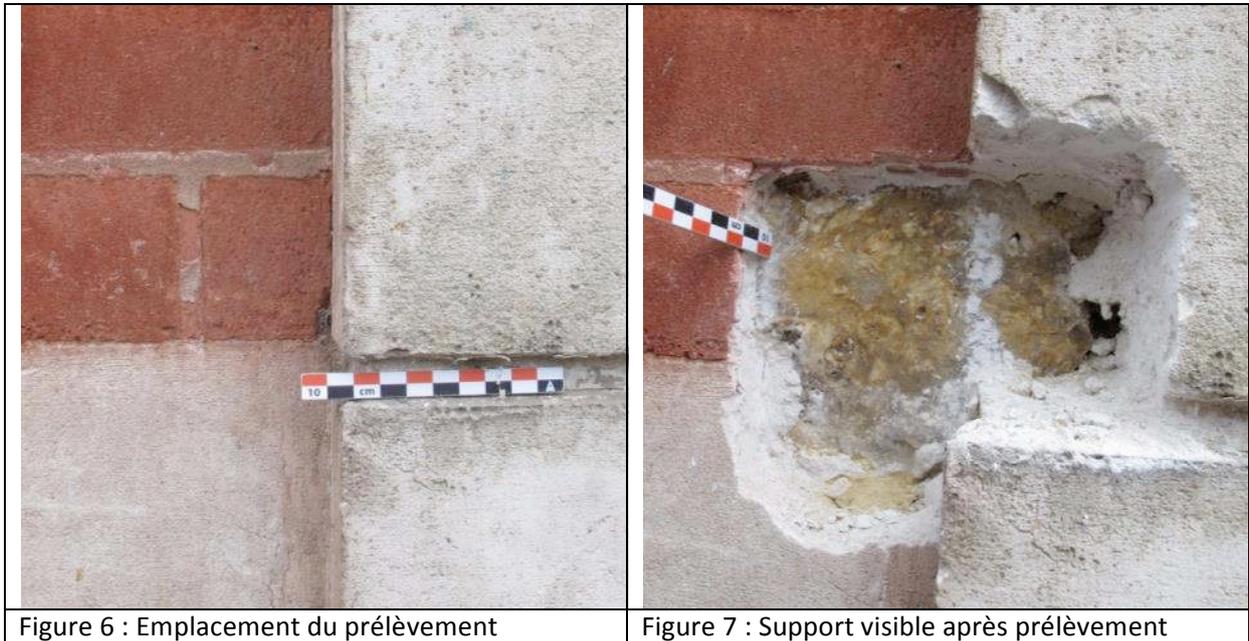
Le prélèvement effectué couvre un enduit avec deux types de finition (fausse brique et fausse pierre) et un faux chaînage en fausse pierre (Figure et Figure ).

L'enduit fait 2 cm d'épaisseur, constitué de deux couches avec deux finitions différentes (Figure ) :

Finition en fausse brique, rouge, d'un demi-centimètre d'épaisseur (Figure )

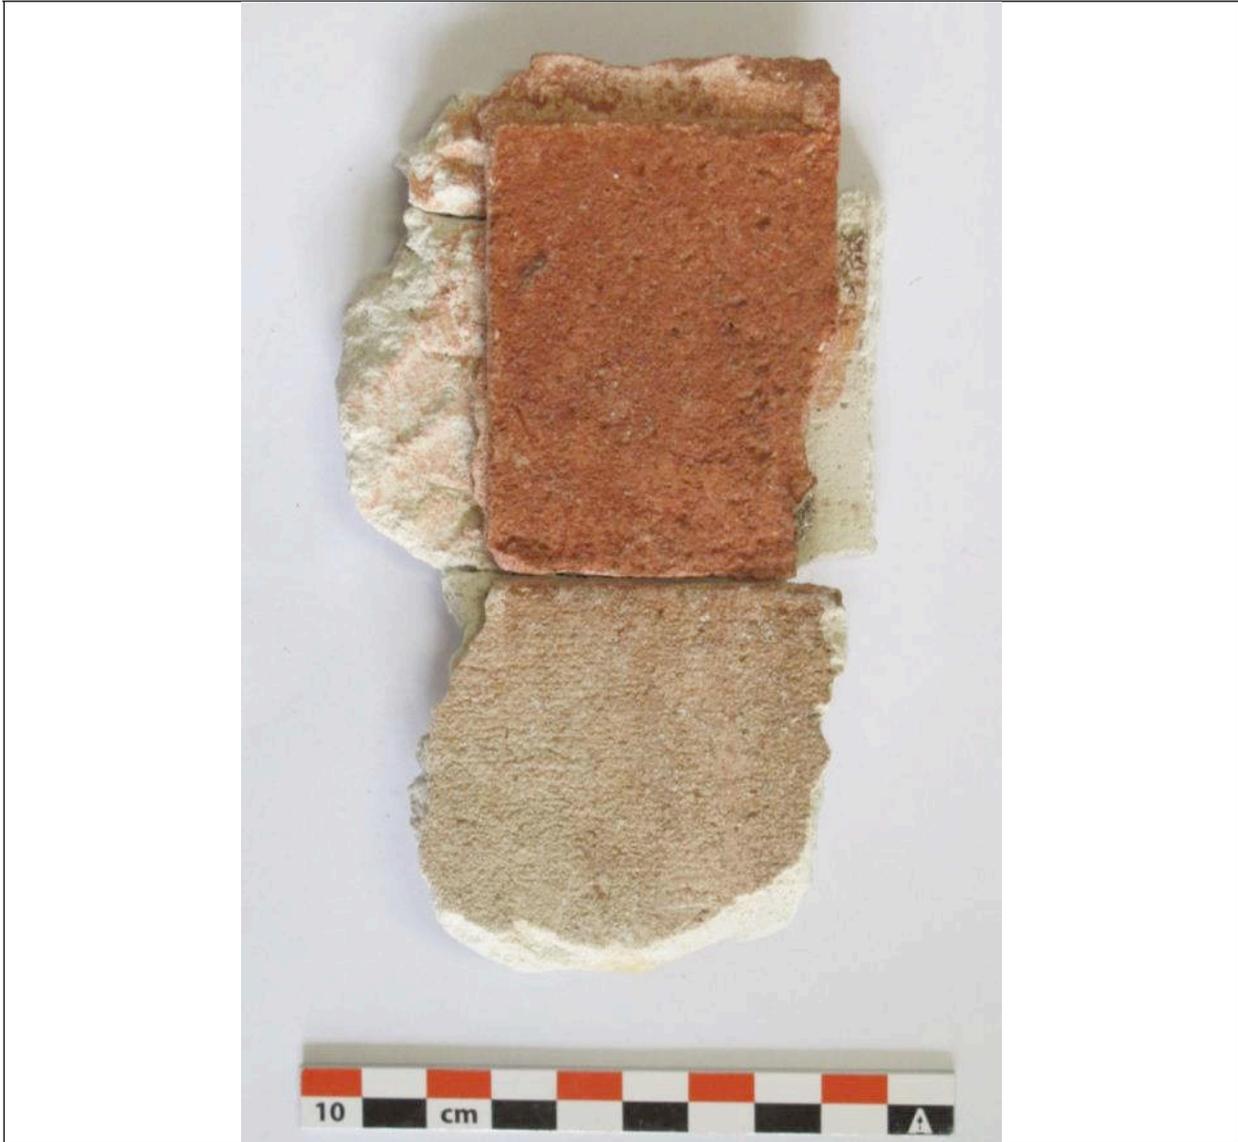
Les mêmes types et tailles de grains sont présent dans les couches. Les grains (noirs et blancs) sont de diamètre inférieur à 300 $\mu$ m. Les grains noir sont durs et semblent être du coke. Les grains blancs sont vraisemblablement des incuits.

Figure 8 : Echantillon d'enduit avec finition fausse brique et fausse pierre

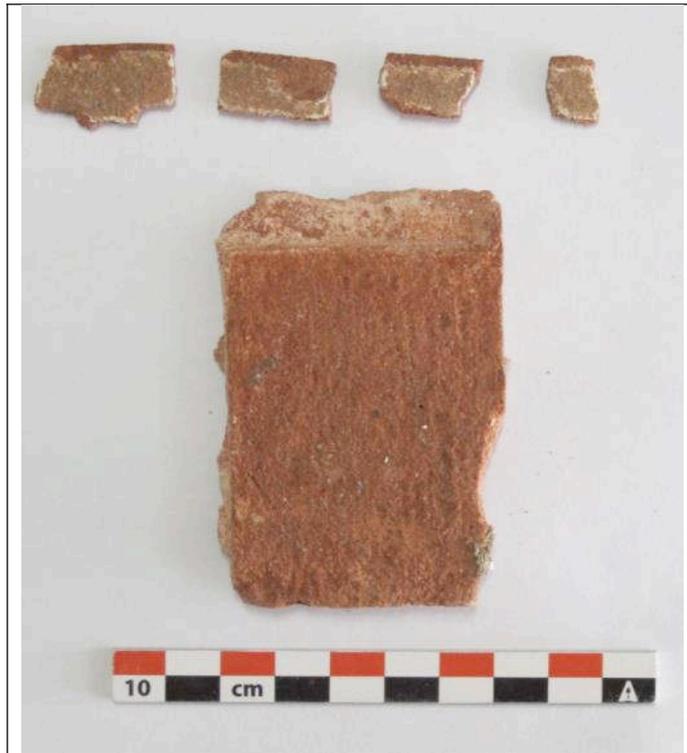
De faux joints sont réalisés dans la finition en fausse brique. Cette dernière est creusée sur 2 mm et remplie de plâtre. Le plâtre utilisé est rouge, il est recouvert d'une fine couche blanche qui s'est érodée et colorée avec le temps (Figure ).

Figure 9 : Finition en fausse brique, avec faux joint

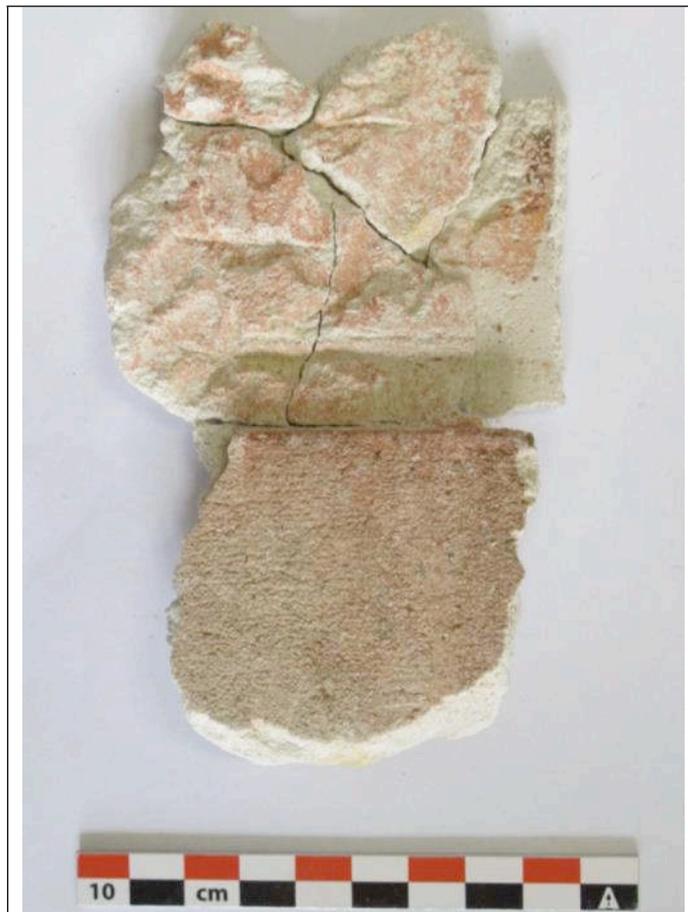
Finition en fausse pierre, blanche, d'un demi-centimètre d'épaisseur (Figure )

Crépis ou dégrossi de 1.5 cm, blanc, couche continue sous les deux différentes finitions. (Figure )

Figure 10 : Couche de dégrossi et finition fausse pierre

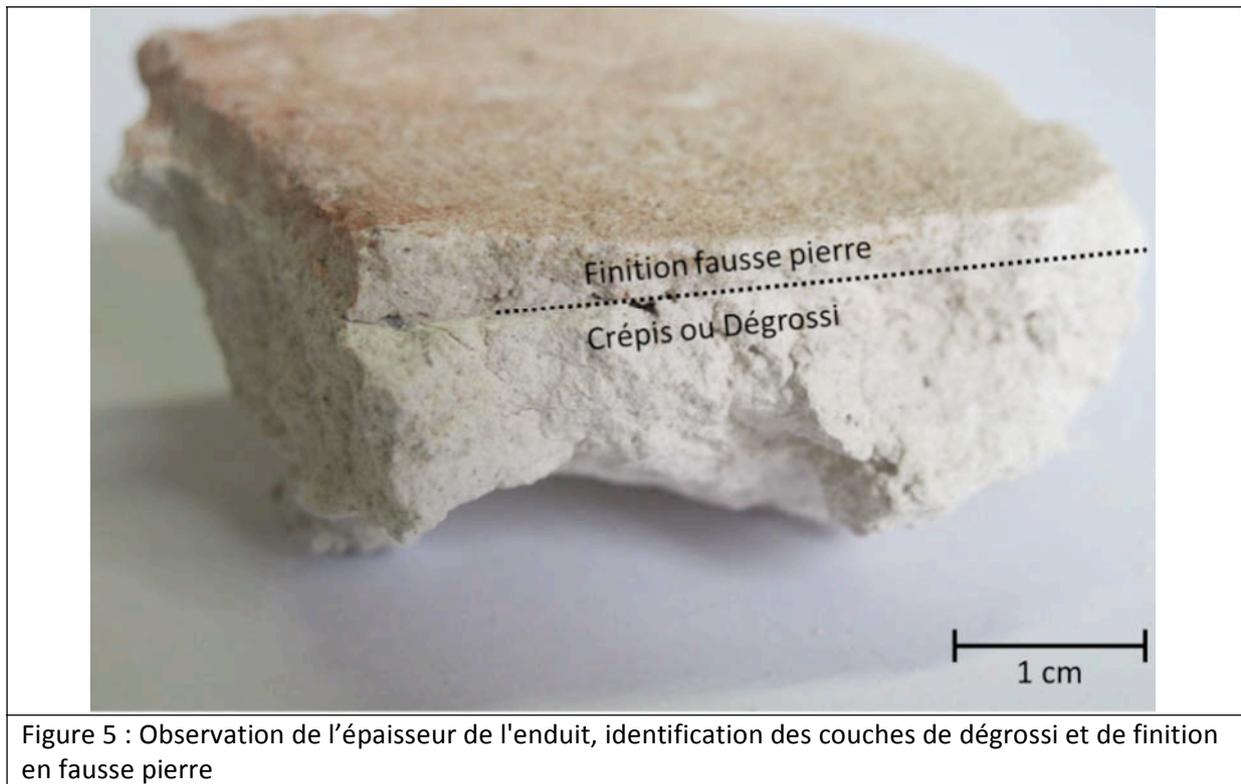
Les traces d'outils pour favoriser l'accroche de la couche de finition en fausses briques sont visibles (Figure ). La couche de finition imitation pierre et la couche de dégrossi semblent très adhérentes entre elles et la délimitation des deux couches n'est pas évidente (Figure 5). Une couche nette et une observation au microscope seront faites ultérieurement au LRMH.

Figure 5 : Observation de l'épaisseur de l'enduit, identification des couches de dégrossi et de finition en fausse pierre

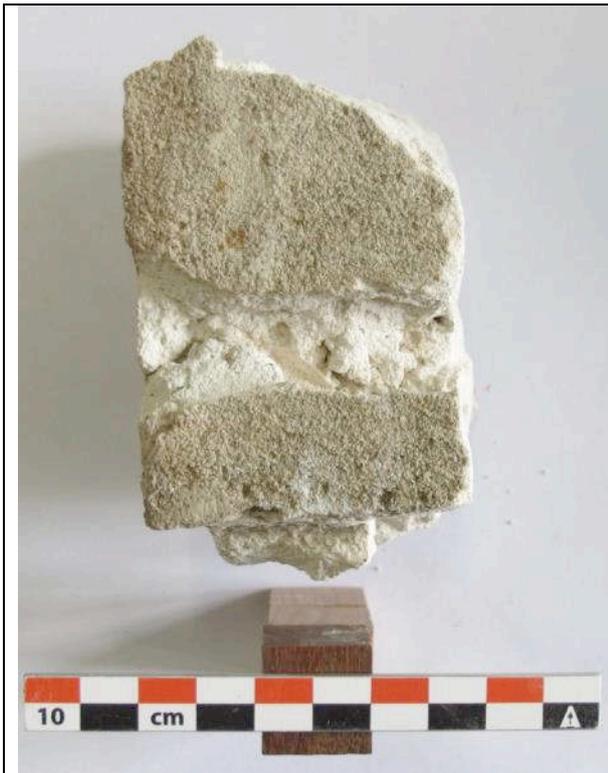
Le faux chaînage est similaire à l'enduit en finition fausse pierre, il fait 6 cm d'épaisseur (Figure 6 et Figure 7) :

Finition en fausse pierre, blanche, 0.5 cm d'épaisseur  
Crépis ou dégrossi, blanc, de 5,5 cm d'épaisseur.

Figure 6 : faux chaînage en fausse pierre, vue de face

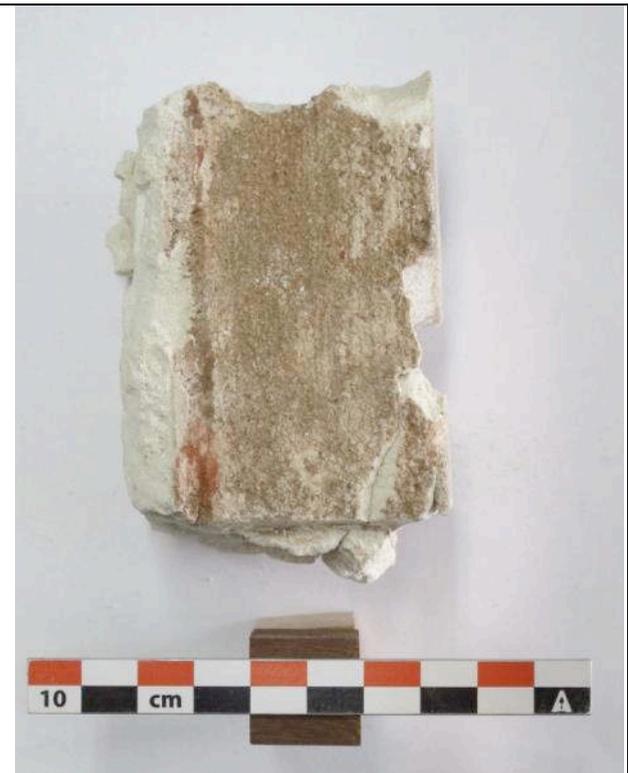
Les grains présents dans le faux chaînage semblent de mêmes tailles et de même nature que dans l'enduit. Le faux chaînage semble avoir été réalisé avant l'enduit. La couche de dégrossi de l'enduit s'interrompt au niveau du chaînage.

Figure 7 : faux chaînage en fausse pierre, épaisseur
